Parrocchia S. Martino in Lambrate

**Partecipa anche tu
al restauro
del dipinto della
“Natività di Maria”**

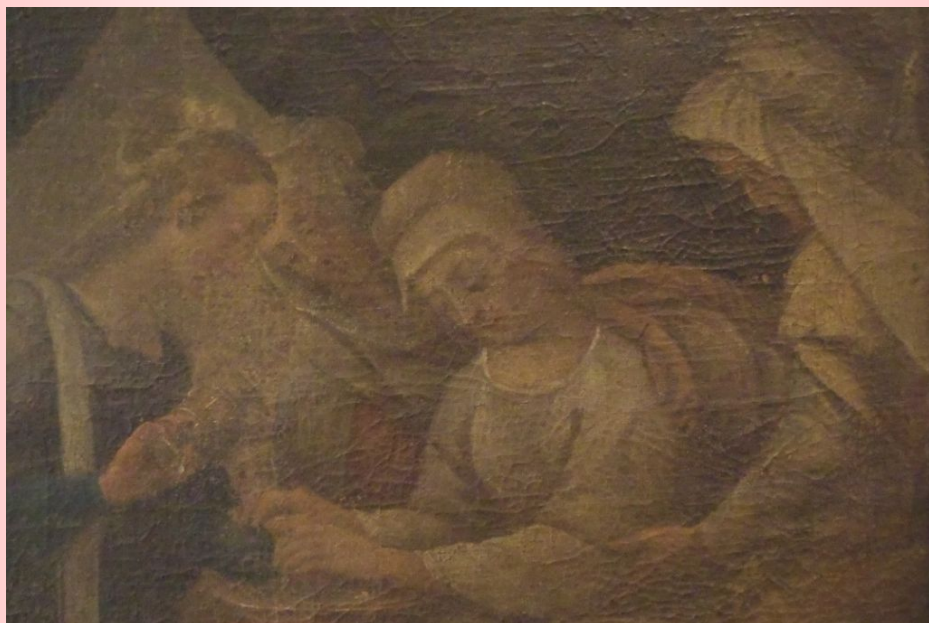
La superficie pittorica si presenta uniformemente opaca e offuscata, sia da depositi carboniosi, sia da uno strato di vernice protettiva che nel tempo si è alterato. Perciò non è più possibile cogliere la profondità dei piani prospettici, mentre la resa volumetrica è appiattita e le cromie appaiono spente e non decifrabili.

Il colore presenta una generalizzata increspatura; in alcuni punti vi sono crettature e sollevamenti come pure lacune localizzate sui bordi, in particolare nell'area inferiore. Vi sono anche viti nei quattro angoli e chiodi sul fronte.

Il dipinto ha già subito in passato un intervento di restauro: fu sottoposto a foderatura. Ora si notano anche bolle e rigonfiamenti che evidenziano un sollevamento e un distacco dalla tela del rifodero.

Sull'abito verde della figura posta in primo piano sulla destra è evidente una lacuna rilevante, stuccata e ritoccata. Due segni di bruciatura sono visibili nella parte alta del dipinto.

Si procederà alla rimozione dello strato di vernice alterata, mediante le tecniche più idonee allo scopo. Poi si cercherà di asportare le vecchie stuccature e dipinture ini-

donee e si procederà con la dovuta cautela a smontare la tela dal suo attuale telaio di supporto.

La velinatura delle superfici precederà la rimozione della tela di rifodero e la pulitura del retro dei depositi del vecchio adesivo.

Il dipinto sarà fatto oggetto di un'attenta opera di consolidamento degli strati pittorici. In itinere si valuterà con i competenti Organismi di tutela l'eventualità di operazioni di rinforzo del tessuto di supporto.

Ad una prima analisi visiva a distanza parrebbe essere necessario eseguire la foderatura dell'opera.

Poi il dipinto verrà ritensionato su telaio ligneo originale, il quale verrà preventivamente sottoposto alla smussatura dei bordi, ad una generale pulitura e ad un apposito trattamento antitarlo e protettivo.

In seguito verrà effettuata una prima stesura di vernice, seguita dalla stuccatura, a livello e ad imitazione delle texture del supporto, delle lacune con gesso di Bologna e colla lapin.

Sarà poi approntata l'intonazione pittorica delle mancanze, realizzata con colori a tempera. Tali stesure saranno poi velate con colori a vernice.

L'intervento si concluderà con l'effettuazione di una seconda verniciatura.
