Parrocchia S. Martino in Lambrate

**Partecipa anche tu
al restauro
del dipinto della
“Natività di Maria”**

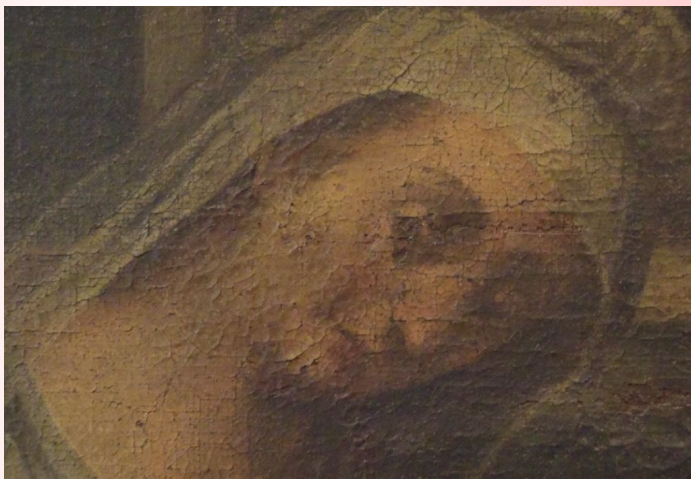
La superficie pittorica si presenta uniformemente opaca e offuscata, sia da depositi carboniosi, sia da uno strato di vernice protettiva che nel tempo si è alterato. Perciò non è più possibile cogliere la profondità dei piani prospettici, mentre la resa volumetrica è appiattita e le cromie appaiono spente e non decifrabili.

Il colore presenta una generalizzata increspatura; in alcuni punti vi sono crettature e sollevamenti come pure lacune localizzate sui bordi, in particolare nell'area inferiore. Vi sono anche viti nei quattro angoli e chiodi sul fronte.

Il dipinto ha già subito in passato un intervento di restauro: fu sottoposto a foderatura. Ora si notano anche bolle e rigonfiamenti che evidenziano un sollevamento e un distacco dalla tela del rifodero.

Sull'abito verde della figura posta in primo piano sulla destra è evidente una lacuna rilevante, stuccata e ritoccata. Due segni di bruciatura sono visibili nella parte alta del dipinto.

Si procederà alla rimozione dello strato di vernice alterata, mediante le tecniche più idonee allo scopo. Poi si cercherà di asportare le vecchie stuccature e dipinture ini-

donee e si procederà con la dovuta cautela a smontare la tela dal suo attuale telaio di supporto.

La velinatura delle superfici precederà la rimozione della tela di rifodero e la pulitura del retro dei depositi del vecchio adesivo.
